transformation d'un passage inférieur autoroutier - OA 624

maître d'ouvrage	DAEL/OFROU
lieu	Le Vengeron, Prégny-Chambésy
coût de la transformation	950'000.-
durée des travaux	2003-2004
particularités	modification du système statique en pont cadre maintien de la circulation pendant les travaux

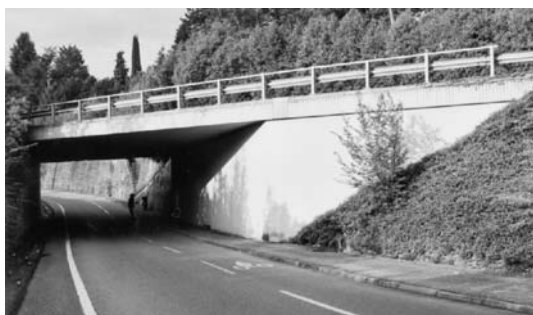
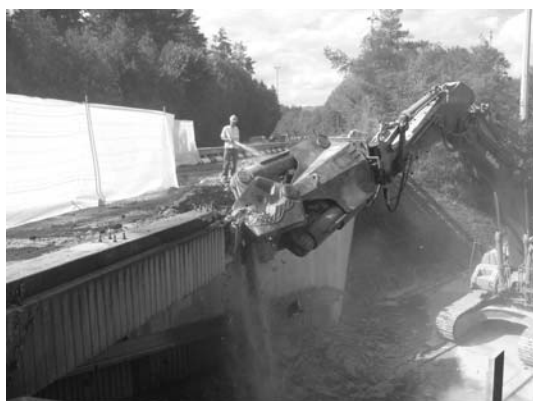
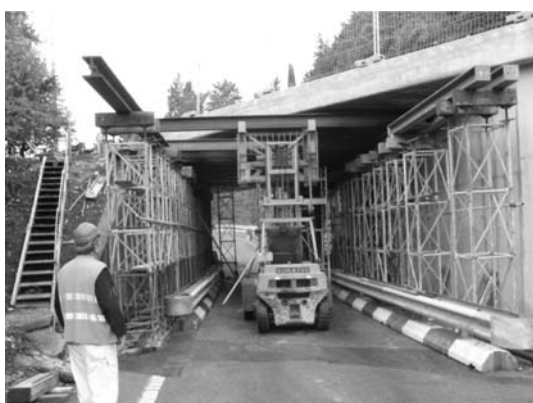
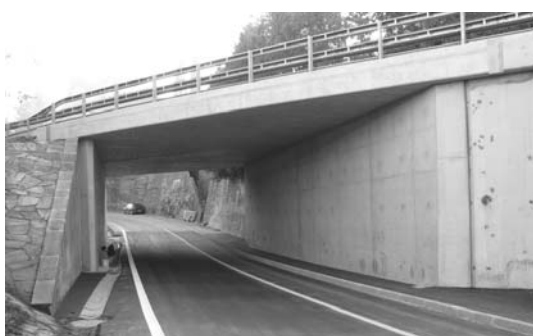
La solution choisie proposait la création d'un pont cadre s'insérant entre les culées existantes. Après ancrage des anciens murs et démolition du tablier, la création de la nouvelle structure porteuse s'est déroulée en deux phases ce qui a permis de maintenir la circulation autoroutière pendant toute la durée des travaux. Dès lors, la suppression du joint entre tablier et culées permet d'éviter toute infiltration; les eaux de ruissellement étant également récupérées au moyen d'une tranchée drainante sur le toit de molasse à l'amont de l'ouvrage. Par ailleurs, la création d'un vide drainé entre anciens et nouveaux murs offre une sécurité supplémentaire contre les venues d'eau.

Les défauts tels que fissuration prononcée des culées, infiltration d'eau par les joints d'appui du tablier ainsi que carbonatation du béton et corrosion des armatures ont persisté malgré des travaux d'entretien réalisés en 1990. Une nouvelle inspection de l'ouvrage, réalisée en 2000 par Guscetti & Tournier SA, a conclu au dysfonctionnement partiel du système de drainage et mis en évidence le gonflement du sol de fondation par ruissellement d'eau sur le front de molasse; ce dernier provoquant la fissuration des culées mises en surpression. En outre, la vérification statique de l'ouvrage, selon les normes en vigueur lors de l'inspection, a démontré un défaut de résistance structurale.

La mise en relation des nouveaux murs et des anciennes culées par le biais d'effets géométriques ont fait l'objet d'une étude particulière et prétendent à une esthétique accrue de l'ouvrage.
